## РОЛЬ ЧЕЛОВЕЧЕСКОГО ФАКТОРА В АВАРИЯХ НА ВОДОХРАНИЛИЩАХ АРМЕНИИ

**Бойнагрян В., Айриянц А.**

Рассмотрены причины аварии на трех водохранилищах Армении, связанные с человеческим фактором: нарушение строительных норм при возведении плотин (использование некачественного цемента или его недостаточного количества, влажных глин), игнорирование наличия рядом с возводимой плотинной родников и т.п.

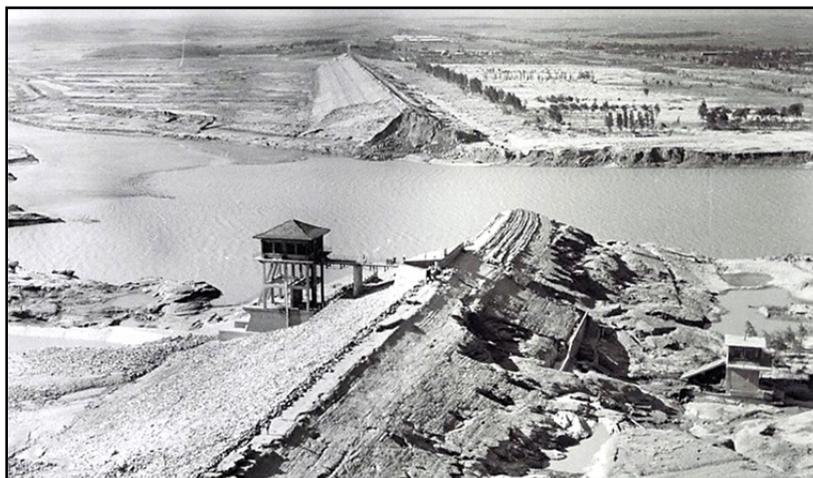
Рис. 1. Прорыв плотины “Байньцяо” (фото из Интернета).

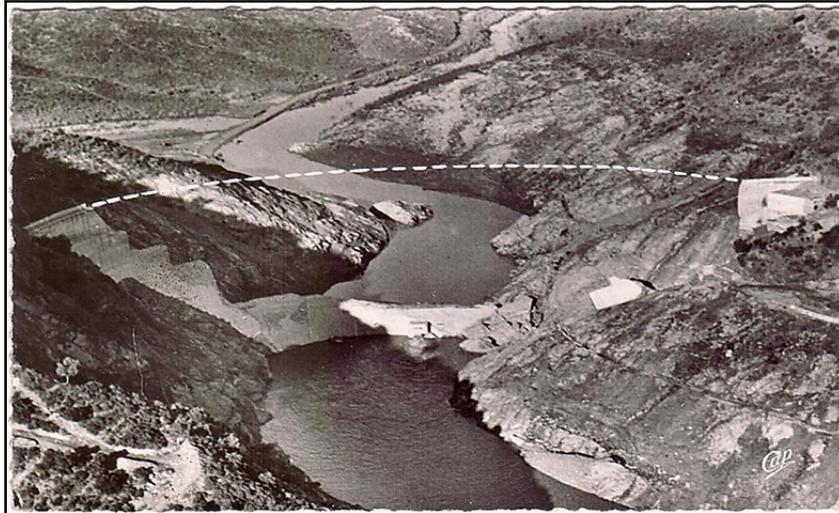
Рис. 2. Разрушенная плотина “Мальпассе” (фото из Интернета).

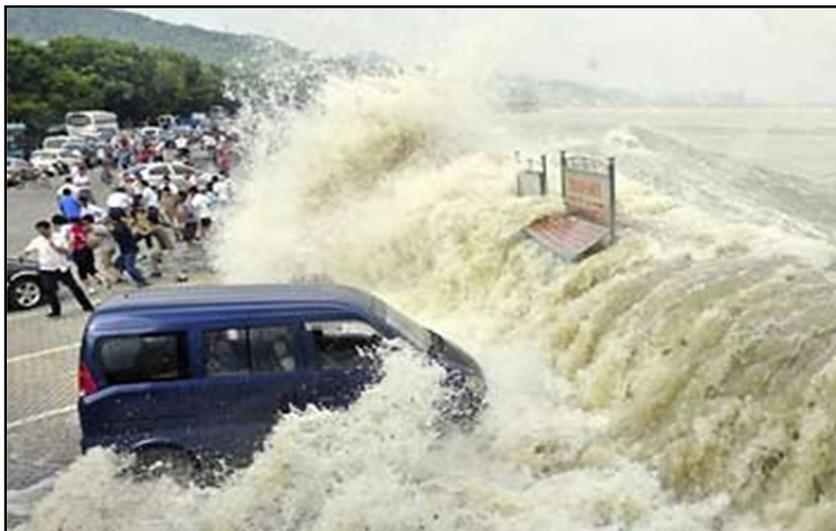
Рис. 3. Прорыв дамбы на р. Фухэ (Китай) (фото из Интернета).

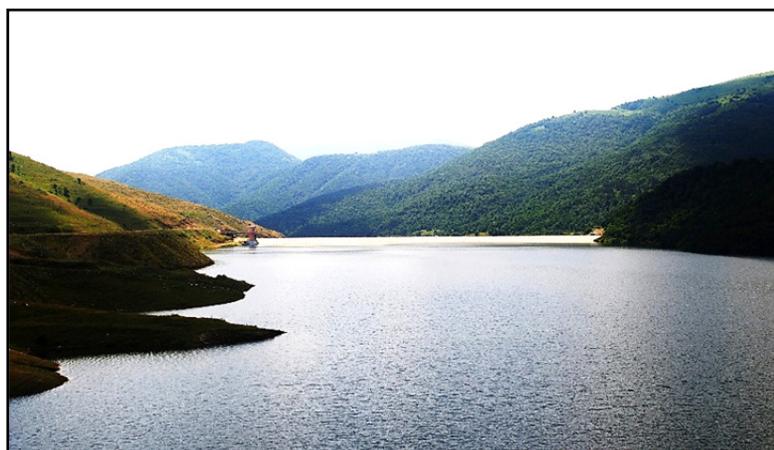
Разрушенную плотину разобрали в 2006 г. и на её месте построили новую плотину высотой 24,5 м, которую сдали в эксплуатацию в 2012 году. К 2014 г. чаша Мармарикского водохранилища была заполнена полностью (рис. 4-5).

*Рис. 4. Плотина Мармарикского водохранилища (фото В.Бойнагряна).*

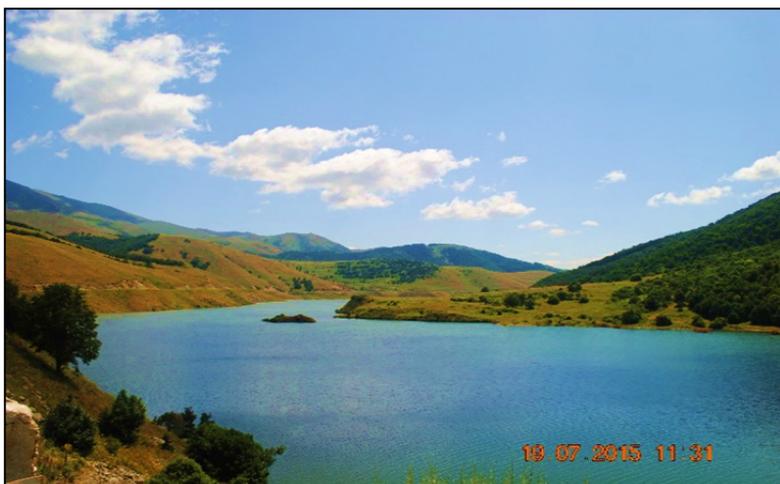
*Рис. 5. Мармарикское водохранилище: в правой части снимка – полузатопленный “язык” старого оползня, сошедшего со склона северной экспозиции Цахкуняцкого хребта (фото В.Бойнагряна).*

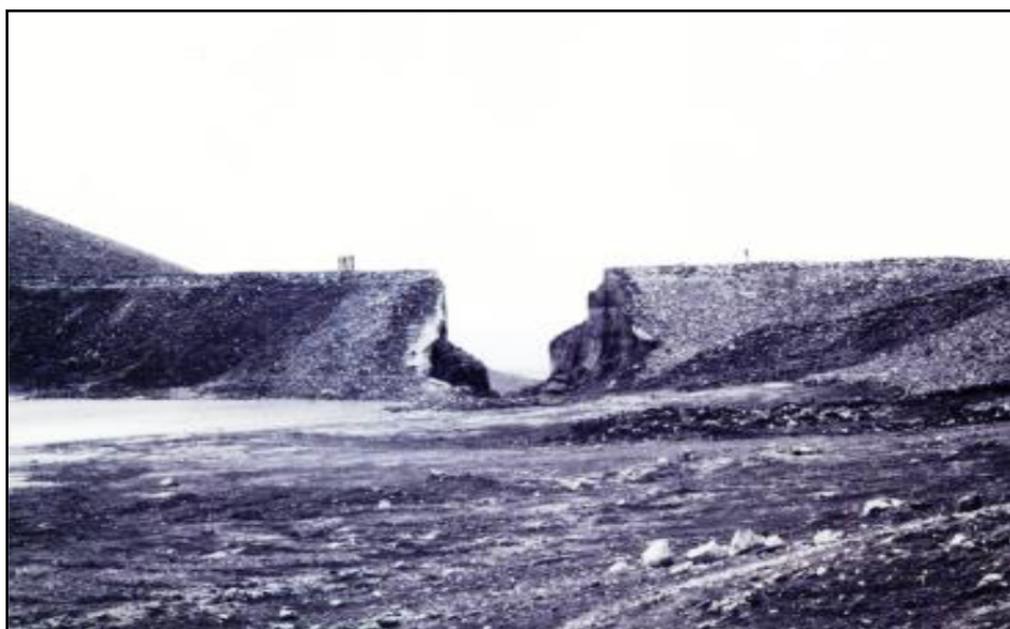
Весной 1976 г. произошел прорыв земляной плотины высотой 9 м на *Агаракском водохранилище* (Эчмиадзинский район) из-за её некачественного сооружения. Дно чаши водохранилища и верхний откос тела плотины были покрыты специальной полиэтиленовой пленкой, поверх которой был уложен слой глины толщиной 20 см вместо предусмотренных по проекту 50 см. В ядро плотины не был внесен необходимый по проекту объем цемента (по признанию самого бригадира строителей). Когда водохранилище заполнили водой, в теле плотины под воздействием давления воды образовалась щель. В эту щель втянуло полиэтиленовую пленку, которая довольно быстро прорвалась и в образовавшееся отверстие хлынула вода. В результате этого тело плотины оказалось прорезанным на всю его высоту, и за считанные минуты вся вода из водохранилища вытекла в нижний бьеф, сформировав мощный селевой поток.

*Рис. 6. Прорванное на всю высоту (9 м) тело плотины (фото В. Бойнагряна).*

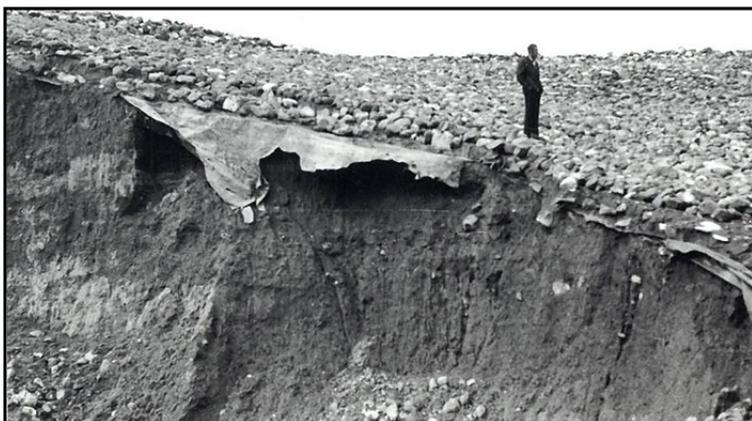
*Рис. 7. Порванная полиэтиленовая пленка на месте прорыва плотины (фото В. Бойнагряна).*

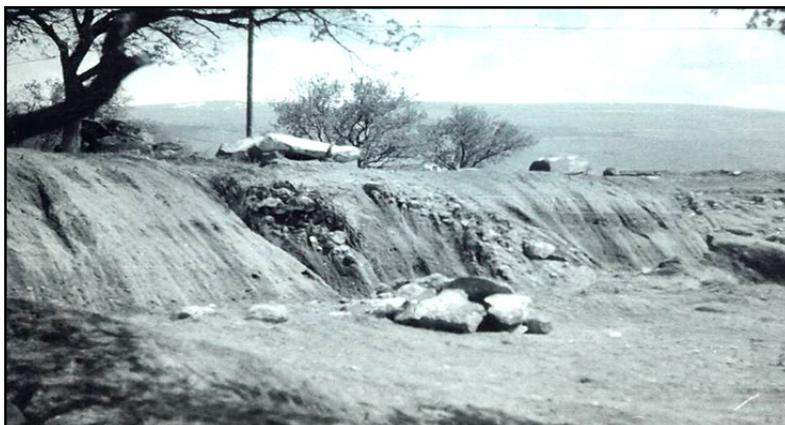
*Рис. 8. Остатки воды, вытекающей из водохранилища (фото В. Бойнагряна).*

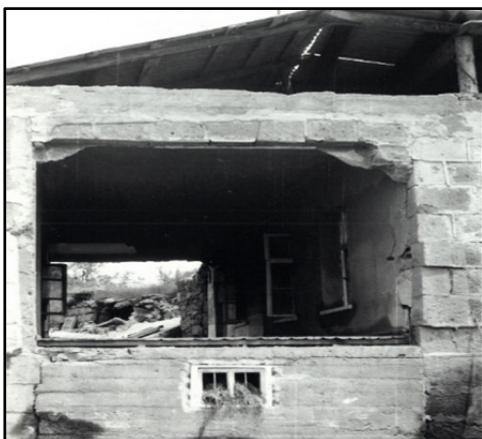
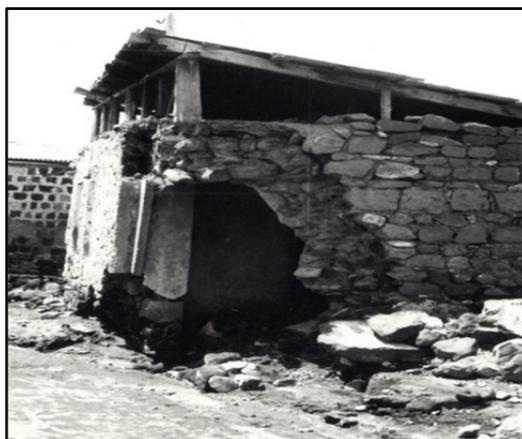
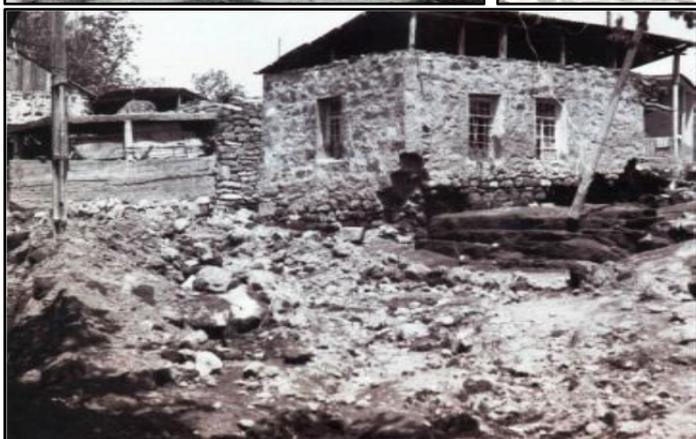
Этот водо-грязевый поток высотой волны более 2 м обрушился на жилые и подсобные помещения сельчан по пути своего следования. Было затоплено несколько домов, в которых под тяжестью слоя грязи и камней полы обрушились в подвальные помещения вместе со всей мебелью и домашним имуществом. Селевая волна дошла до автодороги Ереван-Эчмиадзин (рис. 6 -9).

*Рис. 9. Дома, пострадавшие от селевого потока при прорыве Агаракской плотины (фото В.Бойнагряна).*

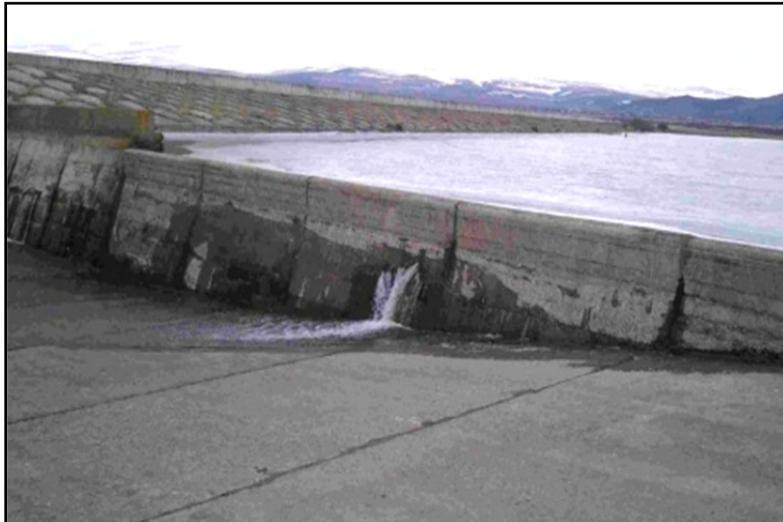
В январе 2012 г. в правой части плотины *Мецаванского водохранилища* (верховье р. Ташир, Лорийская область) появились трещины вследствие разрушения железобетонных конструкций из-за использования некачественного цемента (или его недостаточного количества) и началась утечка воды (рис. 10). Эта утечка воды могла привести к расширению трещин и созданию аварийной ситуации. Лишь своевременное понижение уровня воды в водохранилище, а затем и его полное осушение в феврале 2020 г. помогло предотвратить катастрофу.

*Рис. 10. Утечка воды через трещину в теле Мецаванской плотины (фото из Интернета).*
